# Wasserrohrbruch führte zu Stromausfall und Straßensperrung

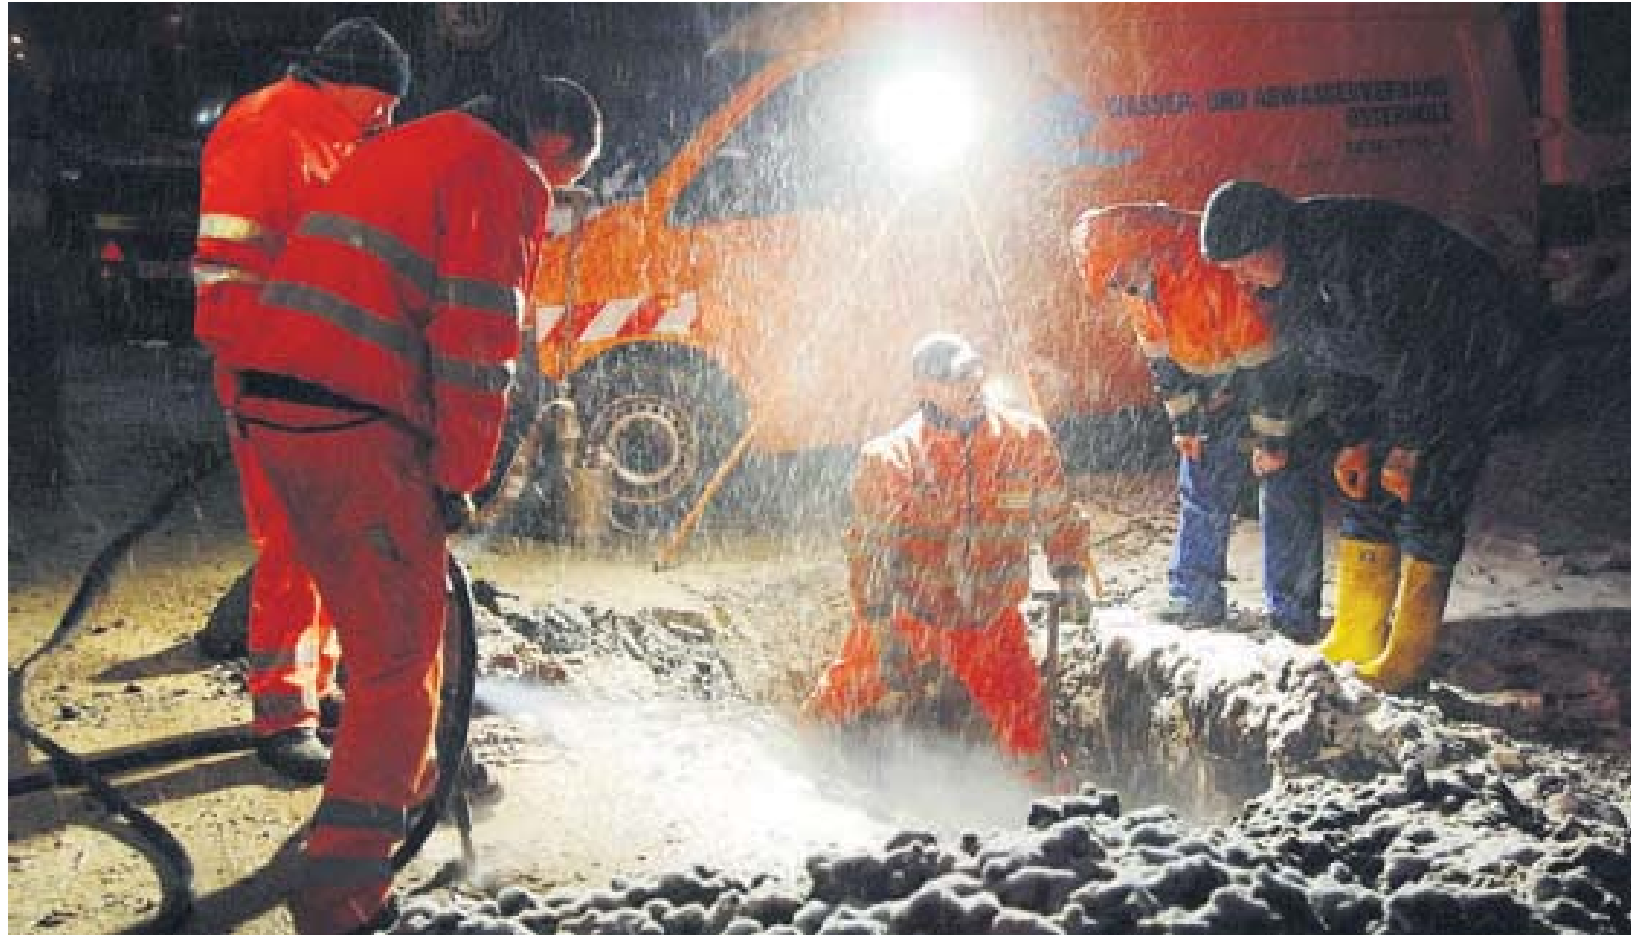
Einen Wasserrohrbruch im Schneegestöber reparieren: Das passiert nicht alle Tage. Der Einsatztrupp des Wasser- und Bodenverbandes hatte am Wullbrandt alle Hände voll zu tun. Zuvor musste eine 20 000 Watt Stromleitung, die im Weg lag, abgeschaltet werden. CVA-FOTO: CHRISTIAN VALEK

Starker Schneefall behinderte die umfangreichen Reparaturarbeiten. Bei Temperaturen um den Gefrierpunkt standen Bauarbeiter bis zum Stiefelschaft im Schlamm der Baugrube und versuchten, die Muffe abzudichten. Zuvor mussten umliegendes Erdreich und Asphaltdecke der Straße mit einem Presslufthammer gelockert werden.

„Wir erhielten die Mitteilung um 13.15 Uhr. Um ein zehn Zentimeter dickes PVC-Trinkwasserrohr zu reparieren, das an der geklebten Muffe abgerissen war, musste eine 20 000 Watt Stromleitung zuvor von den Stadtwerken abgeschaltet werden. Der Einsatz dauerte bis 00.15 Uhr“, erklärte Wassermeister Fritz-Gerhard Fricke. Seiner Meinung nach, habe möglicherweise der Frost in oberen Erdschichten zum Setzen des Erdreichs geführt. Auch Bodenspannungen könnten für den Schaden verantwortlich gewesen sein.
